RAPPORT D'ENQUÊTE AÉRONAUTIQUE
A04P0110

PERTE DE MAÎTRISE ET DESCENTE EN PARACHUTE

DU CIRRUS DESIGN SR 20 C-GEMC
AU MOUNT O'LEARY (COLOMBIE-BRITANNIQUE)
LE 8 AVRIL 2004

Rapport numéro A04P0110

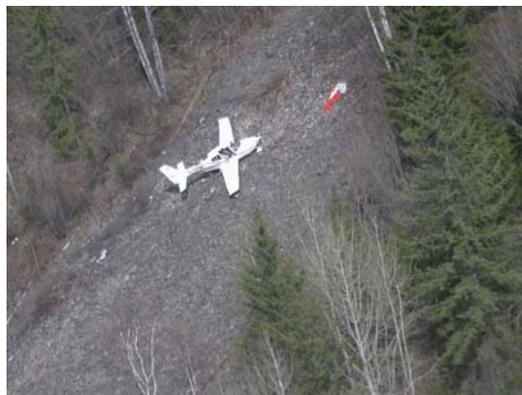
Vers 21 h 11, l'avion sous parachute se pose sur un contrefort escarpé du versant sud du Mount O'Leary (Colombie-Britannique) à 2300 pi d'altitude. L'avion subit des dégâts importants, mais personne n'est blessé. Une opération de recherche et de sauvetage est lancée. Les quatre occupants sont retrouvés et secourus tôt le lendemain matin, puis ramenés à Kelowna à bord d'un hélicoptère militaire.

Photo 1. Lieu de l'accident

Les dommages ont principalement été causés au dessous de l'avion, et la jambe du train avant était brisée. Le vilebrequin a été endommagé lorsque l'hélice a touché le sol. La porte de droite a été arrachée lors du déploiement du parachute et elle n'a pas été retrouvée.

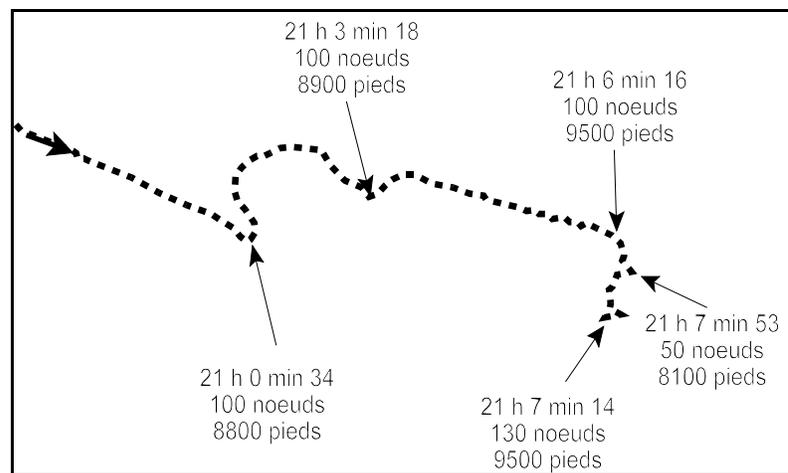
Les données radar précisent que l'avion a été détecté pour la première fois à 20 h 43 min 56, heure avancée du Pacifique¹, à 13 milles marins (nm) au sud-est de l'aéroport de Kelowna, en montée, sur un cap est-sud-est, à une altitude de 5700 pi et volant à une vitesse-sol de 100 noeuds. L'appareil est monté de façon constante sur ce cap jusqu'à 21 h 0 min 34 où, à une altitude de 8800 pi et à une vitesse-sol de 100 noeuds, il s'est déporté brusquement vers la gauche pour se trouver sur un cap de

Figure 1. Piste radar du C-GEMC

325° vrais pour ensuite revenir au cap est-sud-est. À 21 h 3 min 18, l'avion s'est de nouveau déporté vers la gauche pour se trouver sur un cap de 052° vrais et ensuite revenir encore une fois au cap est-sud-est. À 21 h 6 min 16, l'avion a atteint 9500 pi et, 25 secondes plus tard, a commencé à virer vers le sud. À 21 h 7 min 14, les choses se sont gâtées. Le dernier écho radar a été enregistré à 21 h 7 min 53 lorsque l'appareil franchissait 8100 pi en descente.
